## ВІЛОКАМ'ЯНИЙ ХРАМ НА ПЕРЕДМІСТІ ДАВНЬОГО ГАЛИЧА

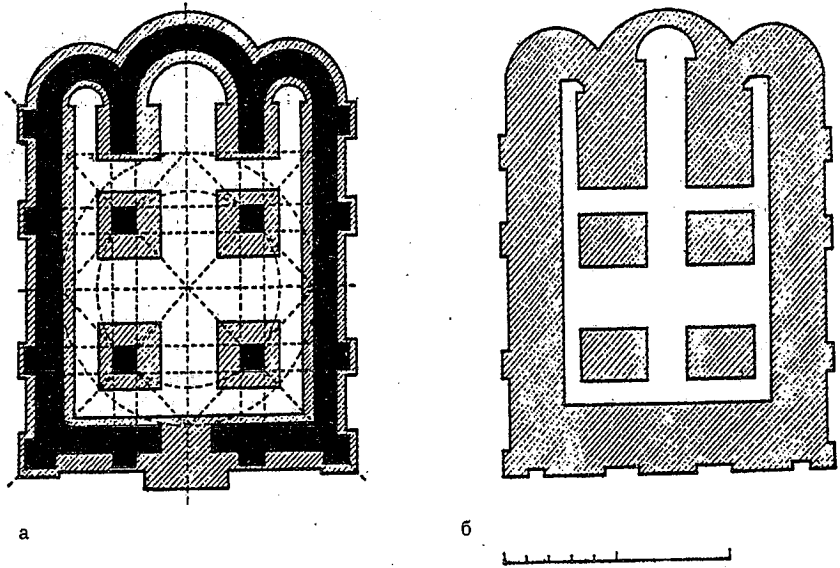
Мал. 1. Плани церкви в урочищі „під Дібровою“ (Кирилівська церква?):  
а — за Ю. Захарівичем; б — за Й. Пеленським

Опублікований Ю. Захарієвичем малюнок плану фундаментів церкви „під Дібровою“ характеризується строгою регулярністю та симетричністю побудови (мал. 1 а). Масивні мури промальовують план чотиристовпного триапсидного храму. Загальні розміри плану 15,05 x 20,2 м. Фундаменти стін зовні мають прямокутні виступи під лопатки. Замість двох середніх виступів при основі західної стіни подано один широкий виступ на поздовжній осі споруди, тобто перед місцем головного входу до храму. У внутрішній частині будівлі центральносиметрично на діагоналях основного квадрата розташовані чотири масивні, широко розставлені і відокремлені одна від одної квадратні фундаментні подушки підбанних стовпів. Звертають на себе увагу також внутрішні виступи на міжапсидних стінах, що відзначають східну стіну квадратного закладення плану церкви<sup>7</sup>.

руди на рівні стін<sup>11</sup> (мал. 1 а). Можливо, якісь деталі цього плану науковцєві „підказували“ сліди видимих наземних конструкцій (?), однак окремі елементи реконструкції виглядають необґрунтовано: зміщення підкунпольних стовпів з центрів фундаментних подушок, наявність двох середніх лопаток західної стіни без відповідних виступів фундаменту і, навпаки, відсутність внутрішніх лопаток на міжаксидних стінах, що мають відповідники на рівні фундаментів.

ний блок, недавно добутий із церквища „над Борщовом“\*, у залуківського волостянина<sup>17</sup>. Очевидно, вчений повторно обмірjовав незасипану руїну „над Бідунюм“, оскільки у своїй ґрунтовній монографії про Галич опублікував новий план фундаментів пам'ятки<sup>18</sup> (мал. 1 б).

Форма плану фундаментів, за Й. Пеленським, більш видовжена зі заходу на схід. Загальні розміри об'єкта 14,5 x 20,2 м. Подушки підбаних стовпів сплюснені, прямокутні. Певні відмінності помічаємо у формах апсидної частини, а також у розміщенні та розмірах зовнішніх плястрових виступів. Аналізуючи цей план, Й. Пеленський відзначив зміщення підбаних опор до західної стіни храму, вбачаючи у цьому одну з характерних особливостей пам'ятки галицької архітектурної школи XII—XIII ст.<sup>19</sup>

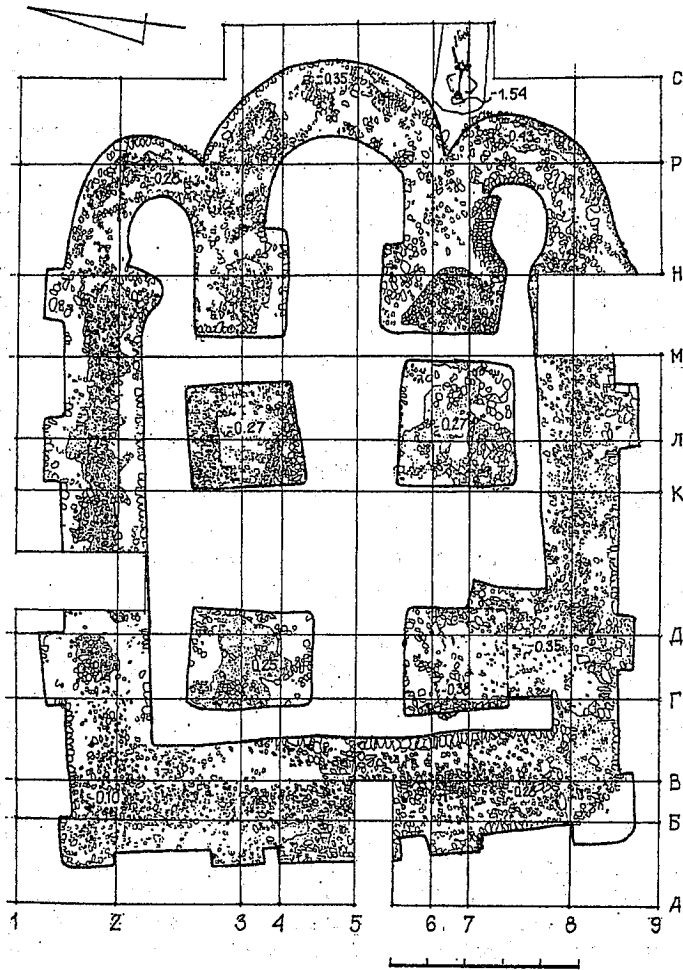
Мал. 2. План фундаментів церкви „лід Дібровою“ за археологічними дослідженнями 1982—1984 рр.

У 1980 р. Галицька археологічна експедиція Інституту суспільних наук АН УРСР (тепер Інститут українознавства імені І. Крип'якевича НАН України), очолювана Вітольдом Ауліхом, зафіксувала пляму розораного каменю на місці церквища під лісом Діброва. Наступного року архітектурний загін експедиції під керівництвом автора локалізував фундаменти пам'ятки за допомогою розвідкової траншеї<sup>22</sup> і протягом 1982 та 1984 рр. провів повні\*\* архітектурно-археологічні дослідження об'єкта<sup>23</sup> (мал. 2).

\*\* Фундаменти об'єкта були відкриті повністю, за винятком трьох контрольних бровок, залишених неторканими для майбутніх досконаліших методів наукових досліджень (мал. 2).

Фундаменти промальовують план чотиристовпної хрестовобанної церкви. В основі планувальної композиції споруди лежить квадрат, видовжений зі сходу трьома апсидами. Загальні розміри плану фундаментів разом з виступами становлять 15,15 x 20,2 м (без виступів — 14,5 x 19,8 м), азимут 82°, відстань між умовними центрами стовпів близько 6 м (мал. 2).

Стрічкові фундаменти стін церкви закладені на глибину 1,4 м. Нижня частина до відмітки -0,6 м викладена з ріняків на жовтій глині з домішками печини. Верхня частина влаштована на розчині. Кладка тут менш регулярна і з домішками вапнякового щебеню. Фундаменти стін мають різну товщину: північна стіна — 2,0—2,2 м, західна — 2,3—2,6 м, південна — 1,7—2,0 м. Фундаменти стін ззовні мають виступи, призначені для опирання лопаток стін. Середні виступи, що відповідають осям внутрішніх підкупольних стовпів, масивніші від куткових західних та східних (мал. 2).

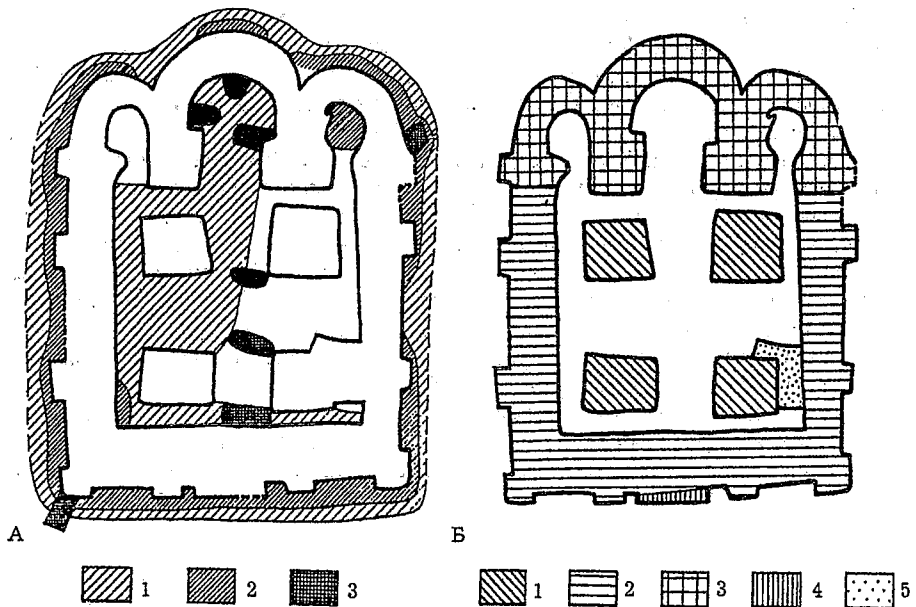
Мал. 3. Дослідження фундаментів церкви:

А — методика розкопок попередніх дослідників:

1 — розкоп до відмітки — 0,5 м; 2 — до 1,0 м; 3 — до 2,0 м.

Б — етапи закладення фундаментів (у порядку нумерації)

Безпосередньо під орним шаром простежується будівельний прошарок вапна і піску, який фіксує денну поверхню періоду будівництва храму\*\*. Товщина його у межах розкопу становила 5—12 см. У багатьох місцях цей прошарок знищений унаслідок попередніх досліджень об'єкта. Археологічне втручання у культурний шар пам'ятки добре простежується і засвідчує частковість розкриття фундаментів у минулому. Вони були обкопані по зовнішньому контуру неглибоким ровом, а у внутрішній частині споруди розкопувались лише основи двох північних підбанних стовпів, центральної та південної апсид. Зафіксовано також кілька розвідкових зондувань, здійснених для визначення глибини закладки конструкцій (мал. 3А).

фундаментів. Вони дійсно викладені з добірного річкового каменю (розміри переважно 15—20 см) регулярною кладкою. Камінь мурували суцільними горизонтальними площинами або ярусами, відстань між якими становить до 20 см. Кладка велась на різних заповнювачах: а) на жовтій материковій глині (фундаменти стовпів); б) на жовтій глині з домішками гумусу і горілої глини (нижня частина усіх стрічкових фундаментів); в) на вапняно-піщаному розчині (верхня частина стрічкових фундаментів). До верхньої частини кладки фундаментів стін вжито битий вапняк, часом із фрагментами оброблених поверхонь. Це може вказувати на те, що під час закладки верхньої частини фундаментів зовнішніх стін на будівельному майданчику поблизу майбутньої церкви вже тесали блоки для наземних мурів. Шарувата структура фундаментів є виявом раціоналізаторських прийомів будівництва, які характерні для подібних пам'яток кінця XII—початку XIII ст.<sup>25</sup> Аналіз кладки фундаментів дає підстави дійти висновку щодо поетапного копання фундаментних ровів та влаштування фундаментних конструкцій (мал. 3Б).

гумусі вперемішку з жовтою глиною, подекуди нерегулярна. Південний та східний контури фундаменту стовпа слабо простежуються через кам'яну засипку, яка примикає до південної стіни і двох сторін стовпа (мал. 3Б, 5). Засипка містить річковий камінь і вапняковий щебінь, змішаний з гумусом. Вапняк зосереджений у нижній частині ями. Яма мала акуратно оброблені стінки, що плавно переходили у вгнуте досередини дно. Відмітка дна ями зі сходу -0,9, зі заходу -1,4 м.

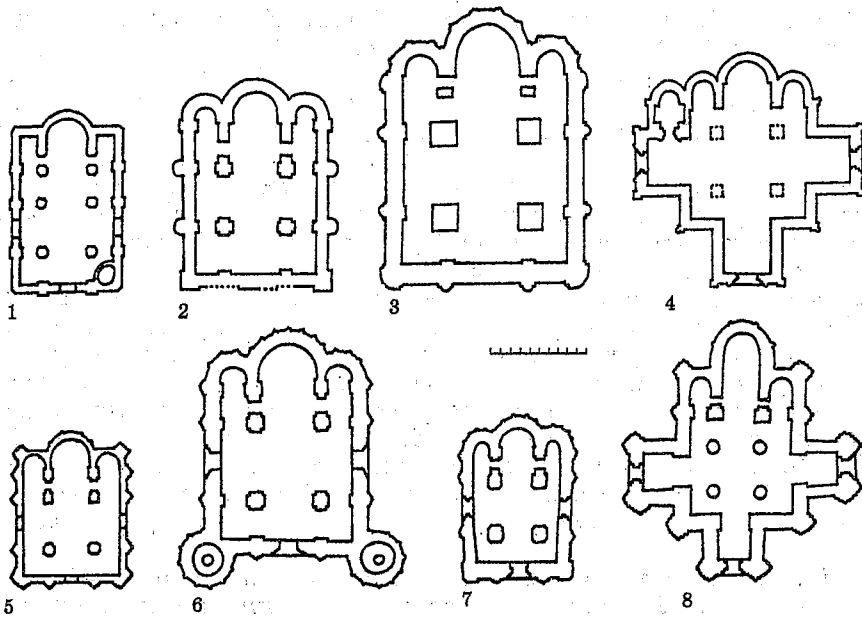
Мал. 4. Плани храмів Київської Русі XII—XIII ст.:

- 1 — Гродно, Нижня ц.; 2 — Зарубинці, Малий храм;  
 3 — Володимир-Волинський, храм поблизу Василівської ц.;  
 4 — Юрьев-Польський, Георгіївський с.;  
 5 — Смоленськ, ц. при гирлі р. Чурилівки; 6 — Овруч, ц. Василія;  
 7 — Чернігів, П'ятницька ц.; 8 — Новгород, П'ятницька ц.

храмів, які в більшій чи меншій мірі мають подібні планувальні особливості. (мал. 4<sup>26</sup>).

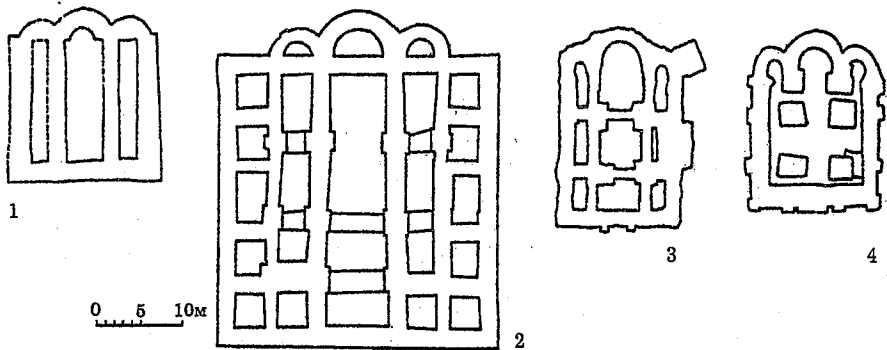
Мал. 5. Плани фундаментів галицьких чотиристовпних храмів XII—XIII ст.:

- 1 — церква Спаса в Галичі (середина XII ст.), за О. Іоаннісяном;
- 2 — церква Успіння Богородиці в Галичі (близько 1157 р.), за Я. Пастернаком;
- 3 — церква у Василеві (кінець XII — початок XIII ст.), за Б. Тимоциуком та Г. Логвином;
- 4 — церква „під Дібровою“

Однією з важливих будівельно-технічних особливостей, що дає змогу уточнити період побудови Кирилівської церкви у Галичі, є роздільне закладення фундаментів підкупольних стовпів. Розглядаючи схему еволюції фундаментних конструкцій храмів галицької архітектурної школи XII—XIII ст., можна зауважити, що церква „під Дібровою“ є логічним завершенням цього ланцюжка (мал. 5)<sup>27</sup>. Тому, опираючись на вищевказані стратиграфічні, планувальні та будівельно-технічні особливості, можна датувати час побудови Кирилівської церкви першою половиною XIII ст.

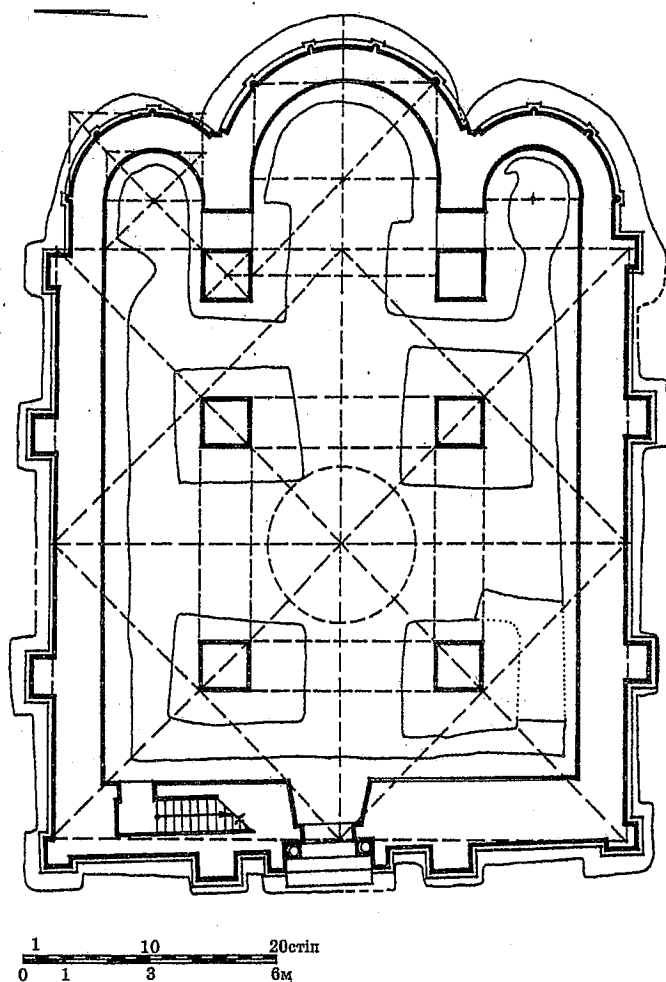
Мал. 6. Реконструкція плану церкви „під Дібровою“

Оскільки рештки фундаментів Кирилівської церкви не дають змоги точно визначити її розмірний модуль, то у даному випадку зроблено спробу опертись на гіпотетичну величину, що дорівнює 0,3 м (1 стопа), тобто є близькою як до римського, так і до грецького футів. При реконструкції плану за основу геометричної побудови взято підкупольний квадрат зі стороною 15 стіп (4,5 м). Якщо ж ширина стіни і підкупольного стовпа є рівною 4 стопам (1,2 м), отримуємо зовнішній контур підкупольного квадрата — 23 x 23 стопи (6,9 x 6,9 м). Ця величина задає нам ширину храму по зовнішніх контурах стін — 13,8 м (46 стіп). Загальна довжина храму мала б становити 62 стопи (без врахування виступу західного порталу) (мал. 6).

Щодо окремих елементів плану, то вони реконструйовані переважно гіпотетично, як і елементи архітектурного оздоблення храму. Невідомо є форма підкупольних стовпів, тому на плані вони показані умовно у формі квадратів. Таке вирішення підкріплюється аналогічною формою стовпів, показаних на плані Кирилівської церкви Ю. Захарієвичем (мал. 1 а). На цьому ж плані відсутні виступи пілястр по внутрішньому контуру стін церкви. Інформація, подана на плані Ю. Захарієвича, є важливою, оскільки він бачив сліди від стінових конструкцій на поверхні фундаментів, хоч невідомо, які із вказаних на цьому плані елементів відтворені вченим на основі збережених елементів, а які реконструйовані гіпотетично. Однак загальні принципи планової структури церкви викликають довіру.

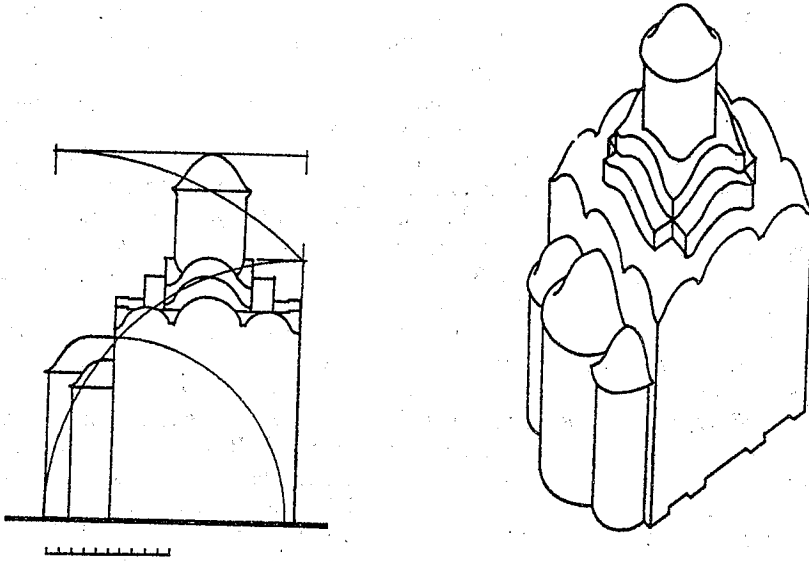
Мал. 7. Відтворення об'єму церкви „під Дібровою“

На даному етапі досліджень галицької монументальної архітектури XII—XIII ст. важко остаточно визначити основні принципи об'ємного завершення церков цього періоду. Але, опираючись на подібні пам'ятки рубежу XII—XIII ст. в інших містах Русь-України та особливості планувальної структури самого храму, можна відтворити хоч би у загальних рисах об'ємно-просторову композицію Кирилівської церкви (мал. 7). Є надія, що подальші дослідження дадуть з часом нові матеріали до уточнення схеми завершення цієї церкви та більш детального відтворення елементів її об'єму.
