## ХРАМ ІВАНА ХРЕСТИТЕЛЯ НА РИНКОВІЙ ПЛОЩІ КНЯЖОГО ЛУЧЕСЬКА

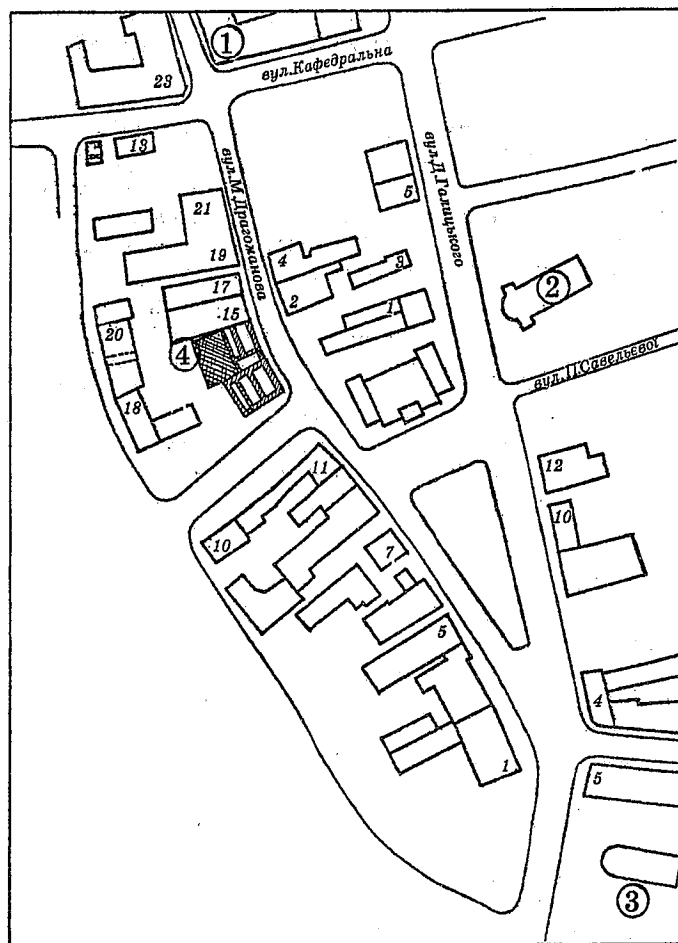
**Мал. 1.** Ситуаційне розміщення церков на Ринковому пагорбі княжого Лучеська у XIV—XVI ст.

(на фоні сучасної забудови):

- 1 — церква св. Миколи; 2 — церква св. Покрови; 3 — церква Святого Духа;  
4 — церква св. Івана Хрестителя.

Заштрихована площа — територія археологічного розкопу на ділянці № 13 на вул. М. Драгоманова

го населення міста були поставлені по кутах Ринкової площі та орієнтовані за сторонами світу: від півдня — св. Покрови, від заходу — безіменна церква, яка пізніше правила за костел св. Якуба, від півночі — Святого Духа (мал. 1).

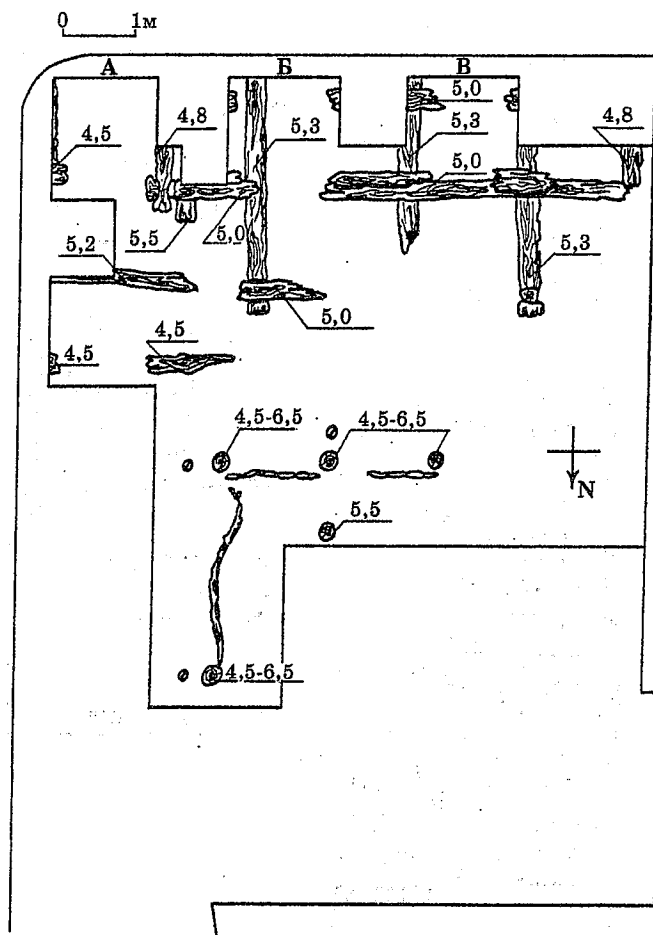
**Мал. 2.** Елементи дерев'яних конструкцій церкви та дзвіниці у розкопі на ділянці №13 на вул. М. Драгоманова (рівень залягання від 4,3 до 6,5 м від сучасної поверхні)

На глибині 4,3—4,5 м від сучасної поверхні у перезволоженому культурному шарі, що має консервуючі властивості, було зафіксовано пошкоджені вогнем дерев'яні рештки тризрубної церкви та дзвіниці стовпової конструкції (мал. 2). Рештки церкви займають близько чверті розкопаної площі, а з заходу та півдня майже впритул межують з підмурками кам'яниць XVII ст. Підвалини зрубів лежали на давній поверхні, нижчій від сучасної на 4,8—8,5 м, а їх залишки вписуються у проміжок товщиною 70—80 см. З технічних причин обстежено лише північну половину церкви.

У центральній частині котлована на відстані 2 м північніше центрального зрубу церкви досліджено залишки дерев'яної дзвіниці каркасно-стовпового типу, близької до квадрата в плані. Її розміри окреслені стовпами — 3,0 x 3,0 м. Стовпи — вертикально поставлені дубові палі діаметром 20—25 см. Нижня частина стовпів, загострена на чотиригранний конус, досягала передматерикового шару на глибині 6,5 м. З внутрішнього боку до стовпів прилягали зотмілі дошки, поставлені на ребро. Вони фіксували контури споруди. Виявлено також ряд стовпів меншого

У засипці дзвіниці відзначено уламки гончарного посуду, кісточки тварин, шматки глиняної обмазки, вимішаної зі соломом, та щебінь пальчатой цегли. Сліди вогню на деревині відсутні (мал. 2).

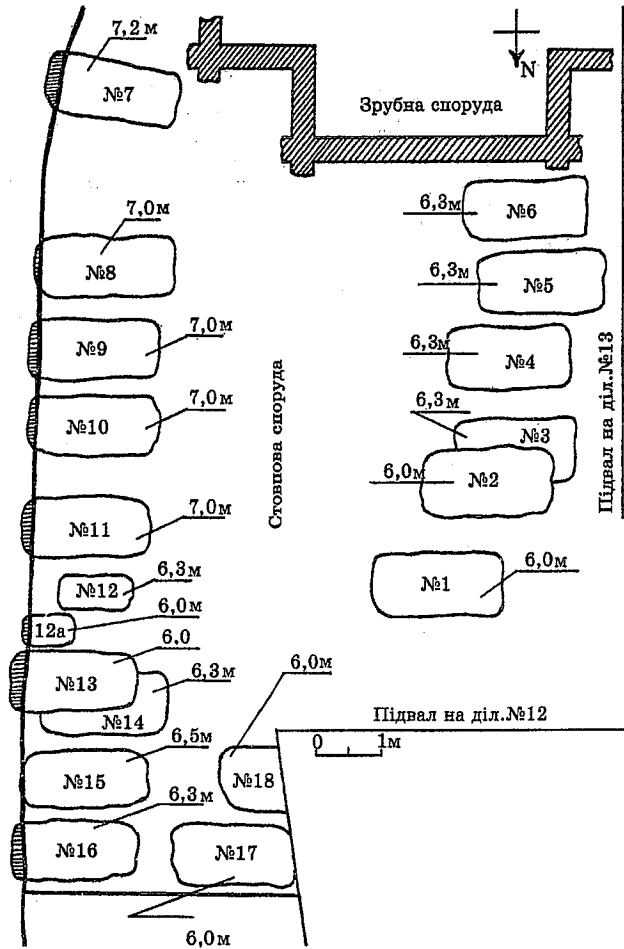
Мал. 3. План розміщення цвинтарних поховань на ділянці № 13 на вул. М. Драгоманова (з вказівкою на глибину залягання — від дна ями до сучасного рівня)

Поряд із залишками церкви, починаючи від її північного боку, вивчено синхронне християнське кладовище, що на дослідженій ділянці складалося з 19 поховань (мал. 3). Орієнтування кістяків лише західне. У більшості випадків кісточки скелету цілком спресовані з дошками домовин у суцільну масу товщиною до 30 см, що унеможливило детальне дослідження поховань. Унаслідок поганої збереженості матеріалу супутнього інвен-

таря майже не виявлено, окрім фрагментів шкіряного взуття (поховання № 8, 17, 18) та деякої кількості червоних волокон від шерстяної тканини (поховання № 17). Взуття представлене залишками чобіт та жіночих черевиків із загостреними носками. Металеві предмети залишили плями зеленого і фіолетового кольорів. Із 19 могил дві належали дітям, інші дорослим. Стратиграфічно простежувались три горизонтальних яруси залягання трун: -6,0 м (№ 1, 2, 12<sup>a</sup>, 13, 17, 18); -6,3 — -6,5 м (№ 3—6, 12, 14, 15, 16); -7,0 — -7,2 м (№ 7—11) (мал. 3). Глибина залягання поховань визначалась дном поховальної ями. Деякі поховання частково перекривались пізнішими (№ 3, 14). Найглибше поховання (№ 7) занурене в материковий супісок, інші ж із цього ярусу прорізують глиняний наплив і опущені на гумусний передматериковий шар. Могили середнього ярусу опущені на дещо прокопаний шар глиняного напливу. Верхній ярус домовин опущений в підзольний шар княжої доби. Поховання № 9—11 перекривались прошарком глини на 1,2 — 1,3 м вище від дна поховальних ям (на глибині 5,5 м нижче сучасної поверхні). Лише ці поховальні ями зберегли свій повний профіль. Поховання № 7 пошкоджене на середньому рівні засипки перекопом, заповненим скупченням перепаленої глини, вугілля і цегли (мал. 5, III). Інші могили східної половини розкопу перекривались торфогумусом. Характер перекрыття поховань у західній половині розкопу з'ясовано недостатньо. Частина поховань виходила за ліній проектування обширу котлована і була пошкоджена земляними роботами. Одне з поховань (№ 18) перетяте підмурком середньовічної кам'яниці (мал. 3).

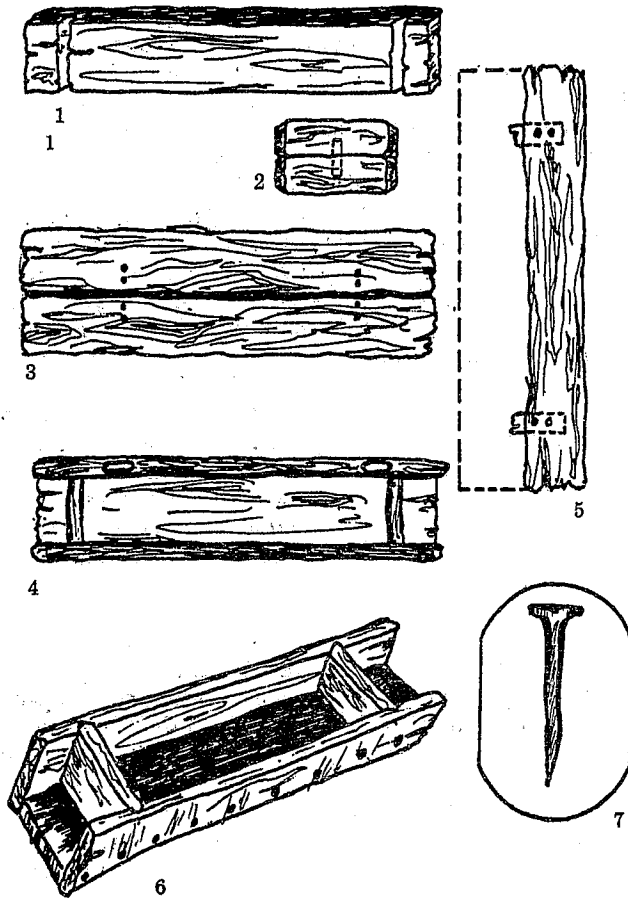
Мал. 4. Елементи конструкції домовин з цвинтаря:

1 — бокова дошка; 2 — поперечка; 3 — віко; 4 — розріз; 5 — спосіб кріплення дощок віка; 6 — реконструкція без віка; 7 — цвях (н. в.)

Труни являли собою тип рівновеликої скрині і були виготовлені з коленних та протесаних дощок. Довгі бокові дошки обладнувались пазами для кріплення поперечин, відповідні краї яких оброблено на „шпунт“. В одному випадку поперечина складалася із двох половинок, з'єднаних дерев'яним пальцем. Віко домовин являло собою суцільну широку дошку або ж комплектувалось із двох вузких, з'єднаних вкладками, що кріплювались дерев'яними кілочками. В обох варіантах вузкі краї віка були підтесані на „кант“. З країв домовини збивались чотиригранними кованими цвяхами з Т-подібною головкою. Конструктивною особливістю деяких домовин був випуск поздовжніх дощок на 10—15 см від поперечних, що можна пояснити підгонкою заготовок домовин під зріст покійника (мал. 4). Середня довжина домовин — 1,7 м, ширина — 0,5 м. Товщина дощок — від 3 до 6 см.
